Remont komina w Szafasie myśliwskim

W roku 2011 przeprowadzono remont systemu ogrzewania. Wbudowując kominek z płaszczem wodnym oraz nowy przewód kominowy. Poprzednie ogrzewanie było już przestarzałe a po demontażu starego paleniska okazało się że niebezpieczne. Nowy system ogrzewania pozwoli w sposób ekonomiczny i bezpieczny na korzystanie z energii ciepłej uzyskiwanej na wskutek spalania drewna poprzez uzyskiwanie ciepła emitowanego przez centralne ogrzewanie a także uzyskiwanie ciepłej wody do celów gospodarczych i higienicznych. Wprowadzenie ponadto do obiegu centralnego ogrzewania płynu niezamarzanego w niskich temperaturach pozwoli na uniknięcie awarii a tym samym wyeliminuje dodatkowe koszty w eksploatacji Szafasu myśliwskiego.

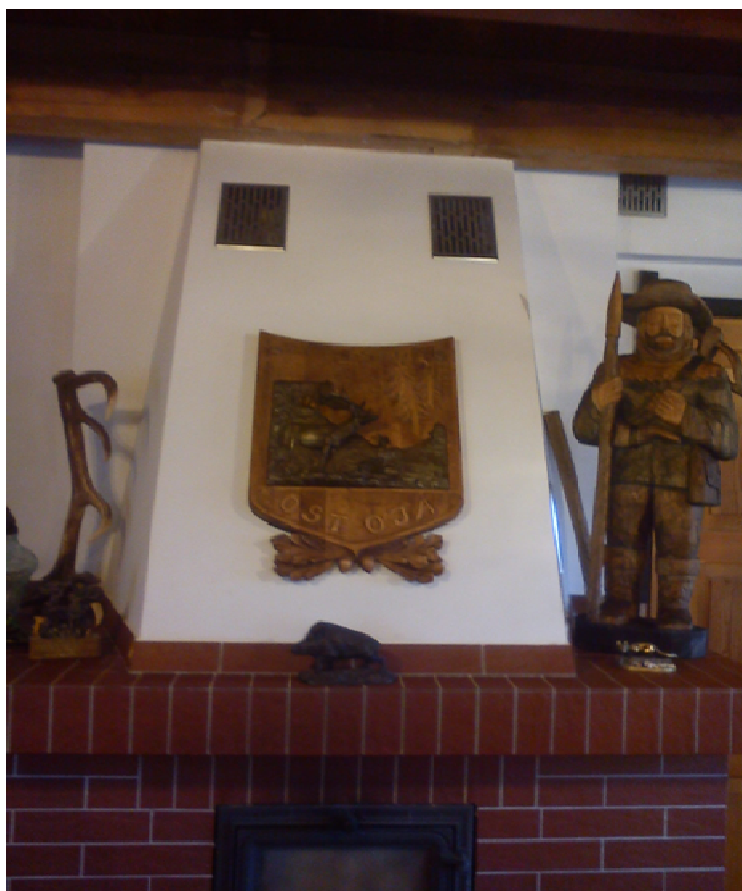
Kominek po remoncie w całej okazałości

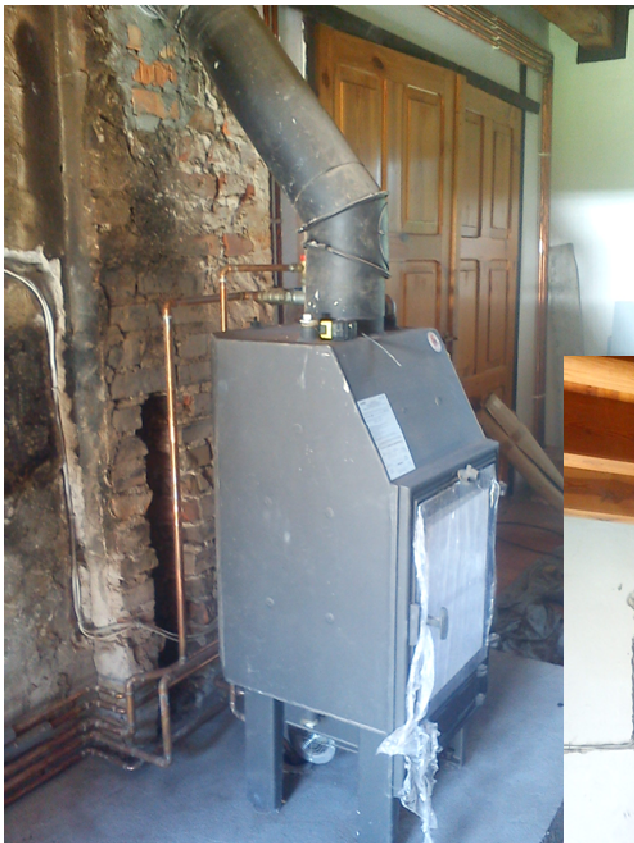
Kominiek z płaszczem wodnym

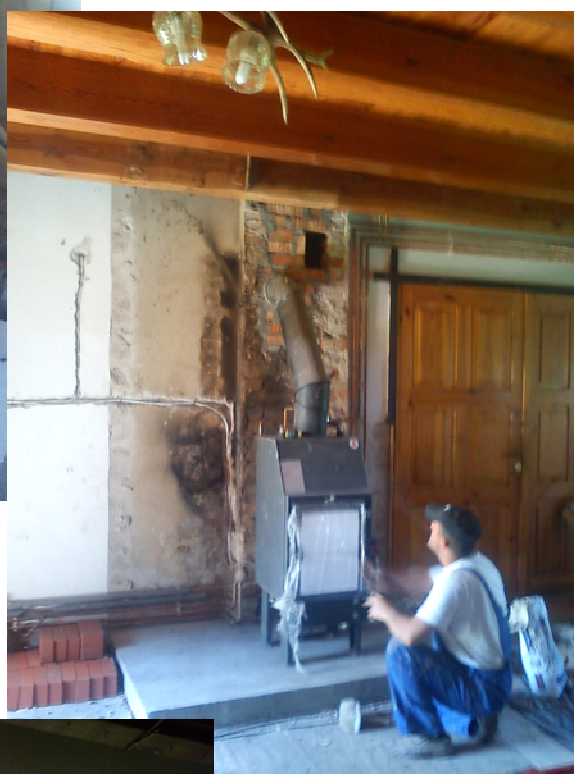
Przebudowa kominia z nowym metalowym wkładem

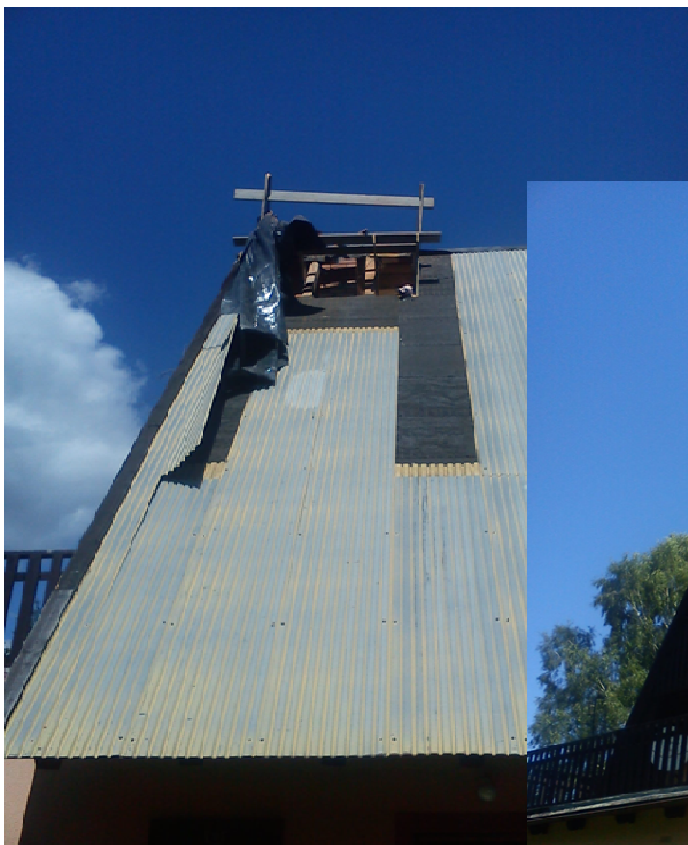
Niezbędna rozbiórka dachu

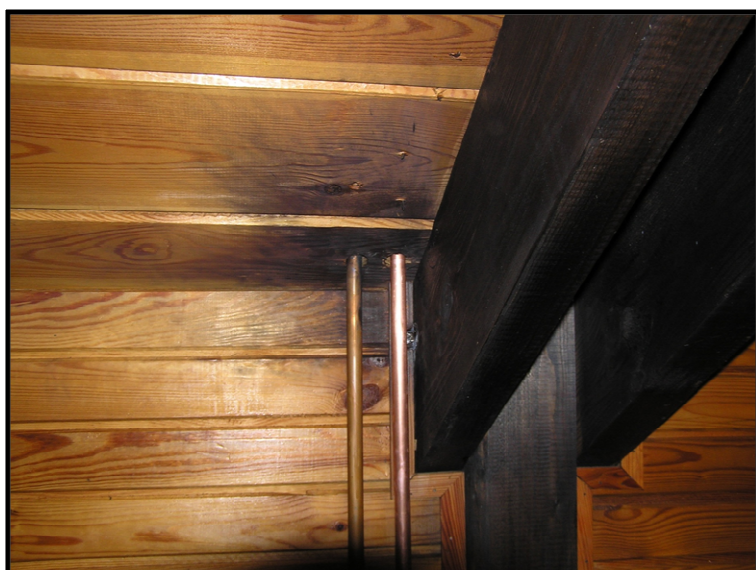
W miesiącu wrześniu 2012 jesień przyszła nie oczekiwanie, zmieniając warunki pogodowe, jedna burza z wyładowaniami atmosferycznymi, pomimo pobliskich wysokich drzew i ulokowanej nieopodal linii przesyłowej wysokiego napięcia. Do komina naszego Domku „wpadł” piorun, skutki okazały się dość kosztowne, uszkodzony został system programowania, styczniki jak również, co okazało się dopiero po jakimś czasie uszkodzona została rura miedziana, w której znajdował się płyn niezamarzający.

Uszkodzenie rury miedzianej powstało na pierwszym piętrze niemal przy samym suficie pozostawiając po przepaleniu przez wyładowanie elektryczne otwór w rurze i ślad ognia na deskach. Mieliśmy bardzo dużo szczęścia, że nic więcej się nie stało. W związku z tym wydarzeniem czeka nas konieczność założenia piorunochronu na dachu budynku, jest to niestety bezwzględna konieczność, tak jak to zostało przedstawione na zdjęciach żartów z tym niema.

Skutki uderzenia pioruna w Domek myśliwski – dokładnie widać pozostawione ślady ognia na deskach sufitu, ściany i belki nośnej. W głębi widoczne ślady wtopionej miedzi w strukturę drewna.

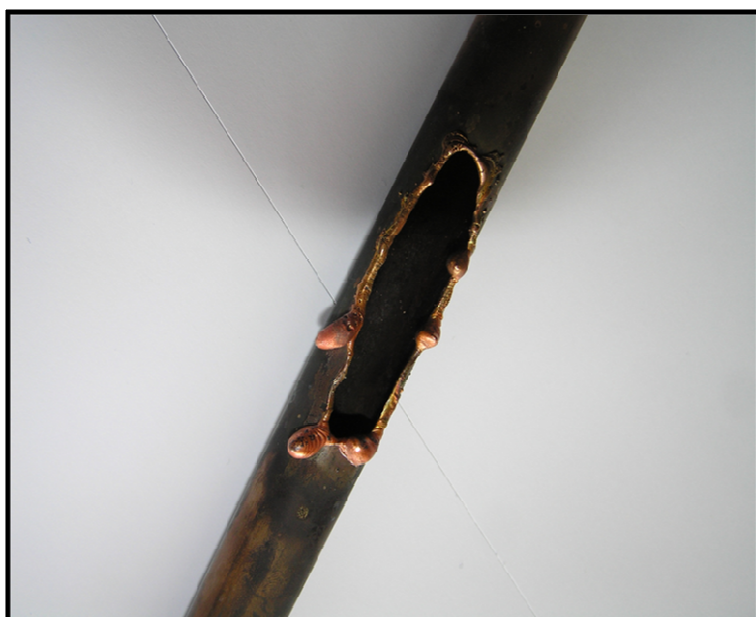
Stopiona rurka miedziana przez wyładowanie atmosferyczne.

Temperatura topnienia miedzi wynosi 1 084,45 °C

Temperatura rozkładu termicznego sosny rozpoczyna się od 130 °C natomiast samozapłon od 365 °C

Zdjęcie wykonane zostało po wymianie tego odcinka na nowy.
